GESTÃO DE RECURSOS HÍDRICOS

Córrego Entre Rios uma solução viável

Trabalho apresentado ao Curso Superior de Tecnologia de Gestão Ambiental da UNOPAR - Universidade Norte do Paraná, para a disciplina Gestão de Resíduos Hídricos

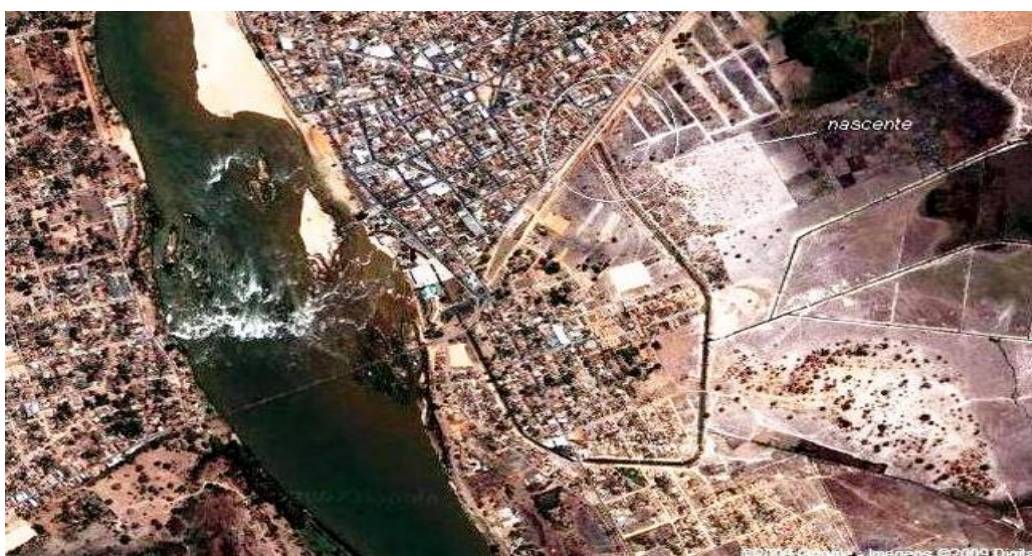
Figura 01 – Nascente do Córrego Entre Rios (ele percorre uma grande extensão sem receber poluentes)

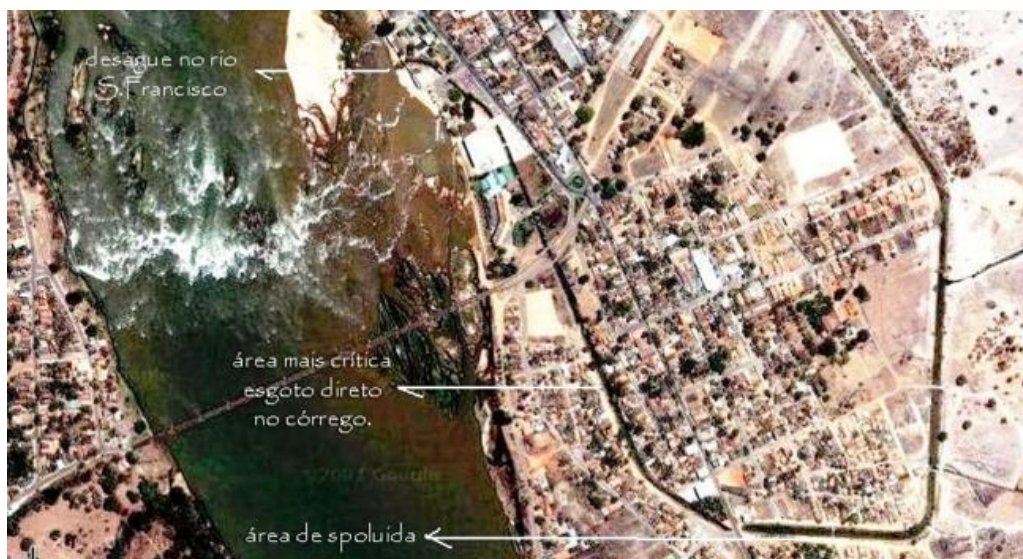
Figura 02 – Percurso do Córrego Entre Rios dentro da cidade de Pirapora (áreas mais críticas sinalizadas na foto) Fonte: Google – Satélite

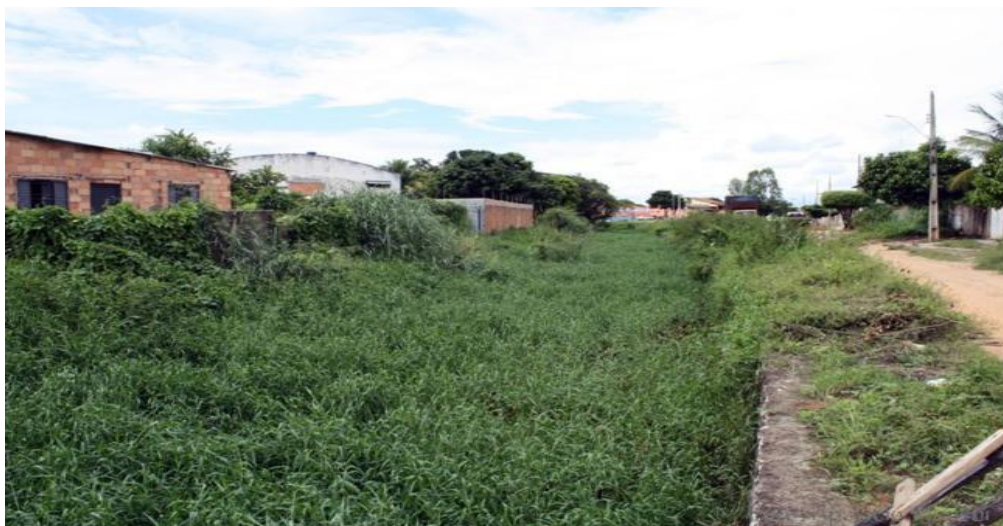
Figura 03 – Córrego Entre Rios região do bairro Bom Jesus.

Como se pode ver, por toda extensão dentro do bairro Bom Jesus o córrego Entre Rios, se encontra com muito mato, lixo, e com inúmeras ligações clandestinas de esgoto o que o torna um risco no que se refere a doenças (muitos ratos) e o mais perigoso por desaguar no rio São Francisco praticamente dentro do Balneário das Duchas, onde se pesca e muitos banhistas desavisados entram no rio para se refrescarem.

O que proponho, é também uma urbanização das margens do córrego em toda sua extensão dentro do bairro Bom Jesus, até o seu deságüe no rio São Francisco.

Construir um canal a céu aberto com proteção as margens, com a contenção de suas paredes com alvenaria ou mesmo com plantação de grama ou outra vegetação específica própria para este tipo situação.

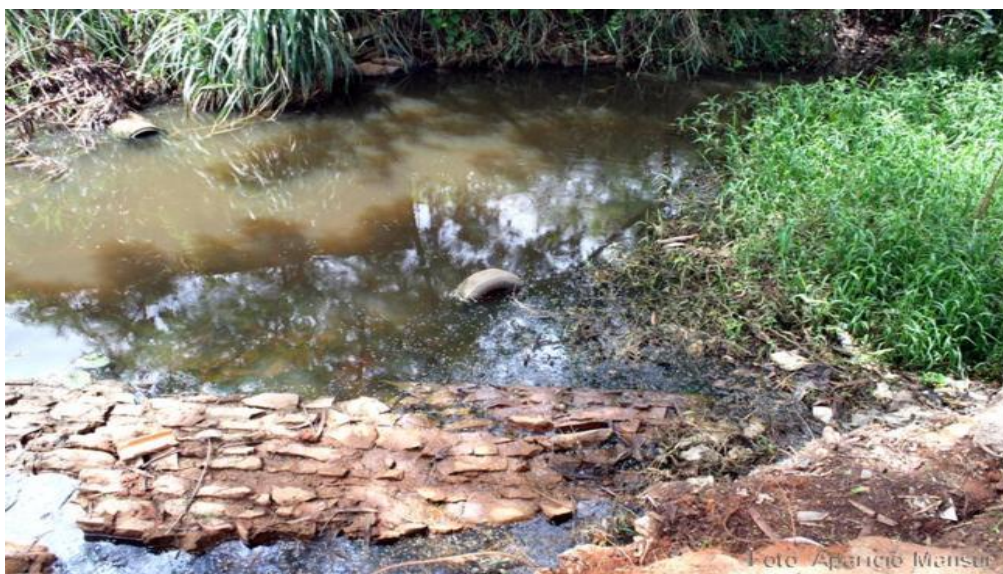
Figura 04 – Poluição atual, esgoto jogado diretamente no córrego de forma clandestina.

Como já foi dito e apresentado pelo cronograma de obras da prefeitura, a rede de esgotos no Bairro Bom Jesus deverá ser construída até 2010. Então, todas as ligações clandestinas deverão ser ligadas a nova rede, e deverá se orientar e fiscalizar as novas construções para se ligarem a mesma.

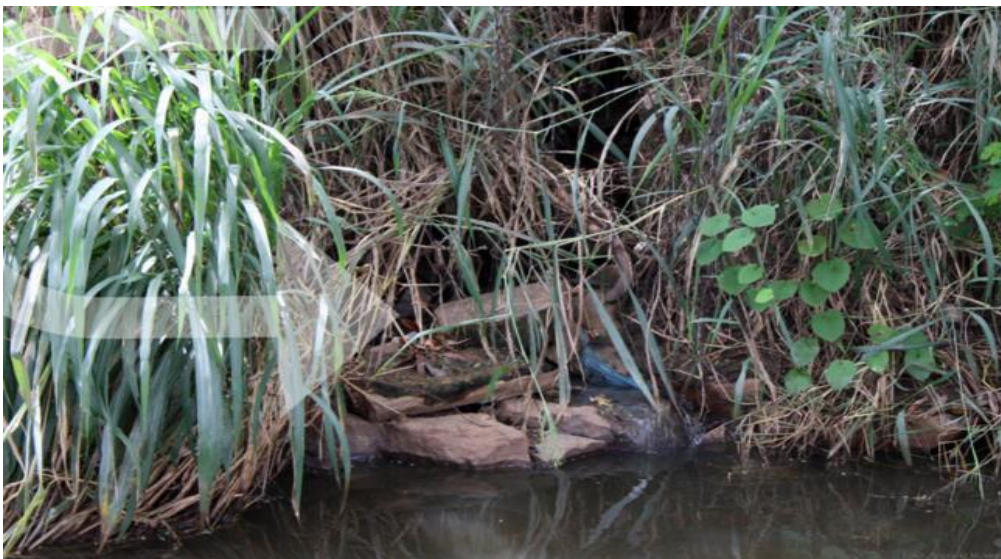
Figura 05 – Detalhe de uma boca de manilha por onde sai o esgoto direto. Também clandestino.

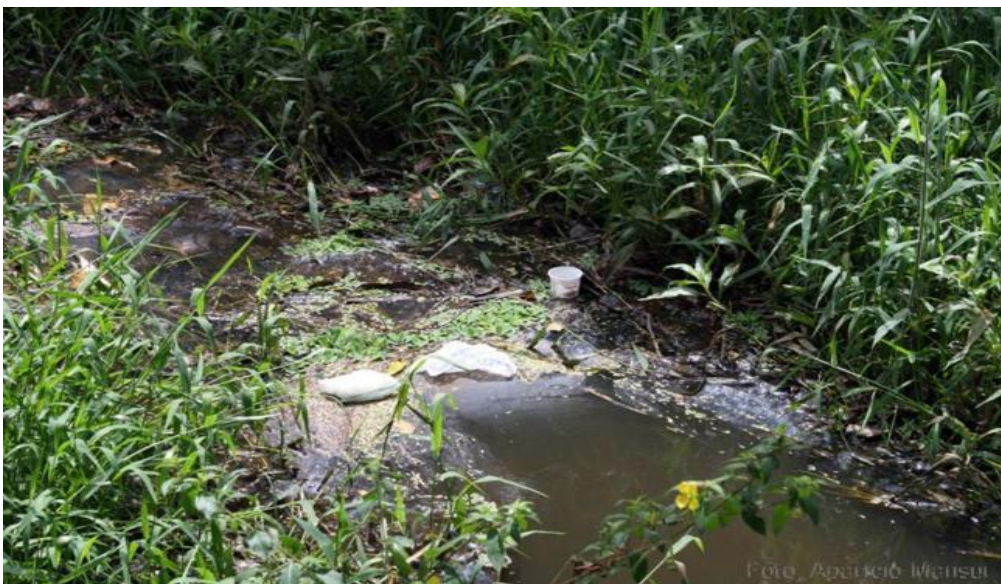
Figura 06 – O excesso de mato se transforma em barreiras naturais aonde vai se acumulando o lixo.

A partir desta limpeza, fazer um trabalho de conscientização junto às escolas do bairro e com todos os moradores, fazendo uma parceria para prevenção da limpeza do córrego.

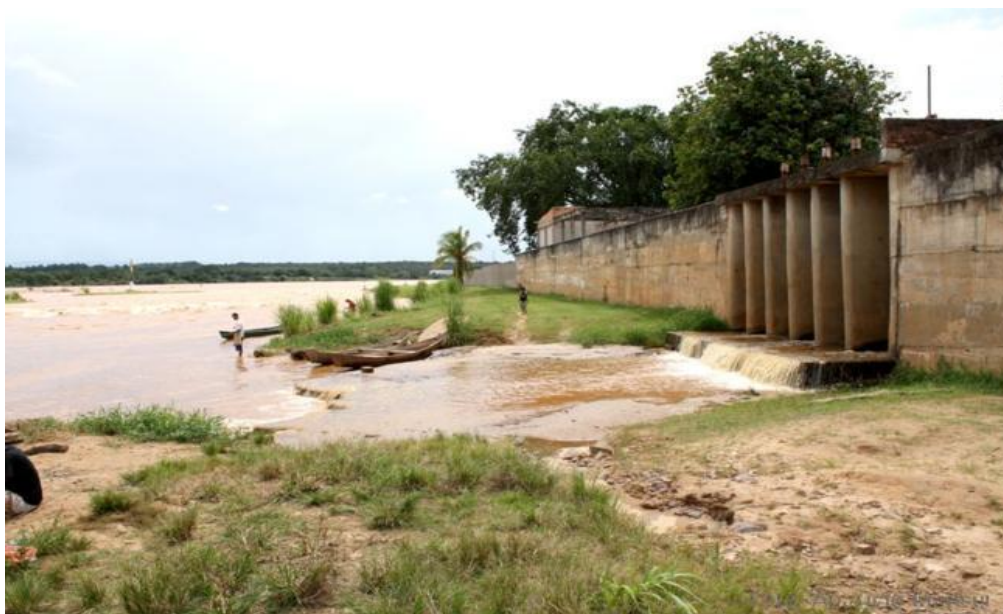
Figura 07 – Comportas por onde deságua o córrego Entre Rios no rio São Francisco.

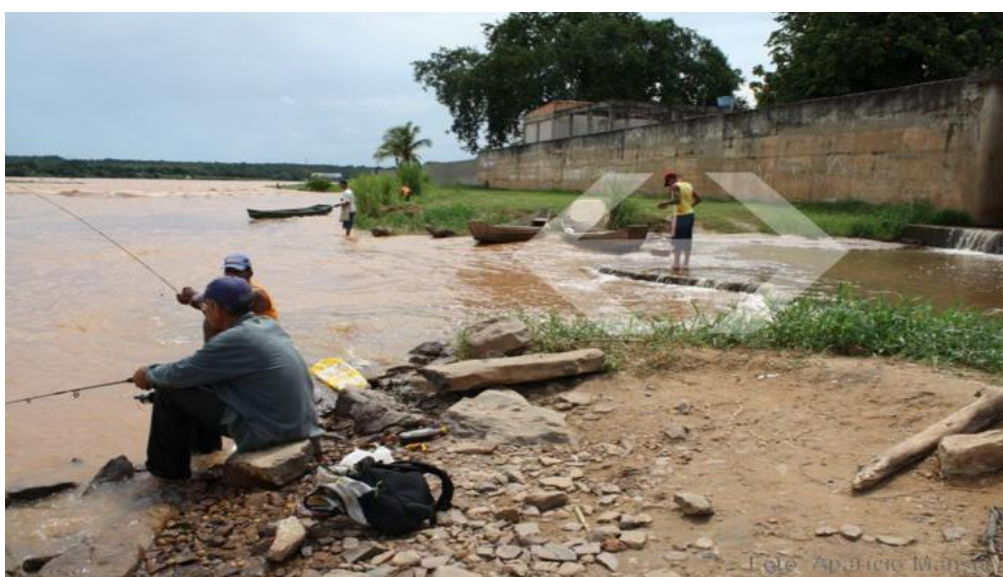
Veja nas figuras 07 e 08 o seu deságüe no rio São Francisco e os pescadores que ali pescam seus peixes (a grande maioria de mandis, peixe este de fundo de rio que

se alimenta de lodo e de tudo que encontra em relação a detritos)

Figura 08 – Pescadores no deságüe poluído do córrego Entre Rios.

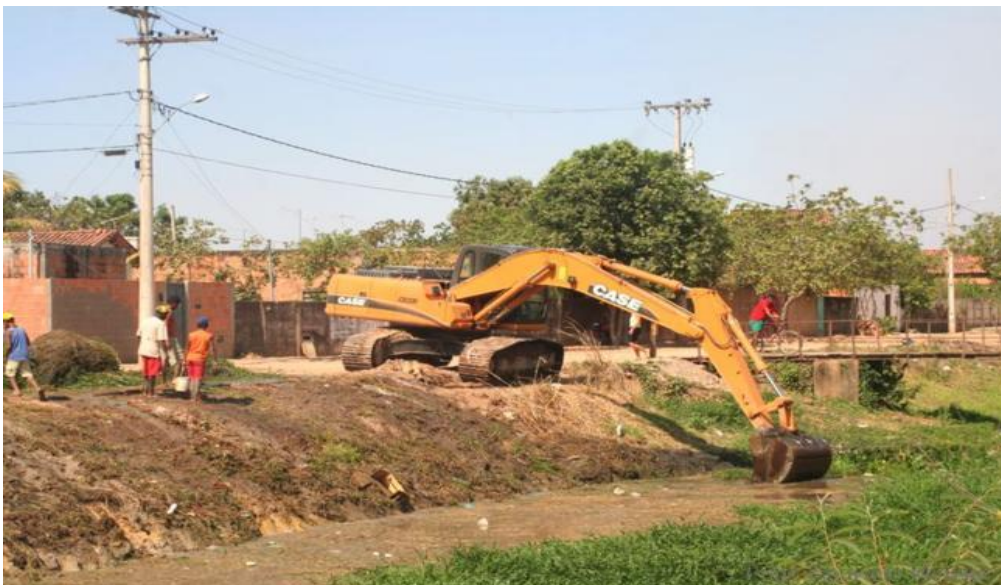
Primeiro passo, o desassoreamento do córrego. Pelas figuras 09 e 10 mostro que isto já foi feito e não é tão complicado, basta mais vontade política e união entre os moradores dos bairros por onde o córrego Entre Rios passa.

Figura 09 – Máquina da prefeitura fazendo o desassoreamento do córrego Entre Rios.

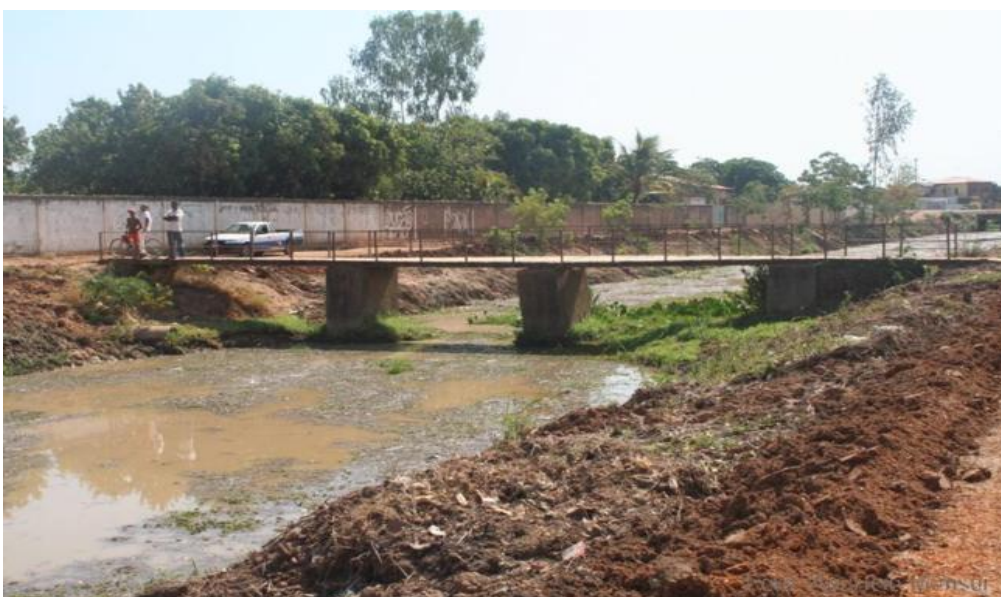
Figura 10 – Córrego depois da limpeza efetuada pelas máquinas da prefeitura.

Nas fotos apresentadas neste trabalho, entre as que mostram o córrego limpo até a situação atual existe um espaço de tempo de dois anos, ou seja, a limpeza foi feita

em 2007.

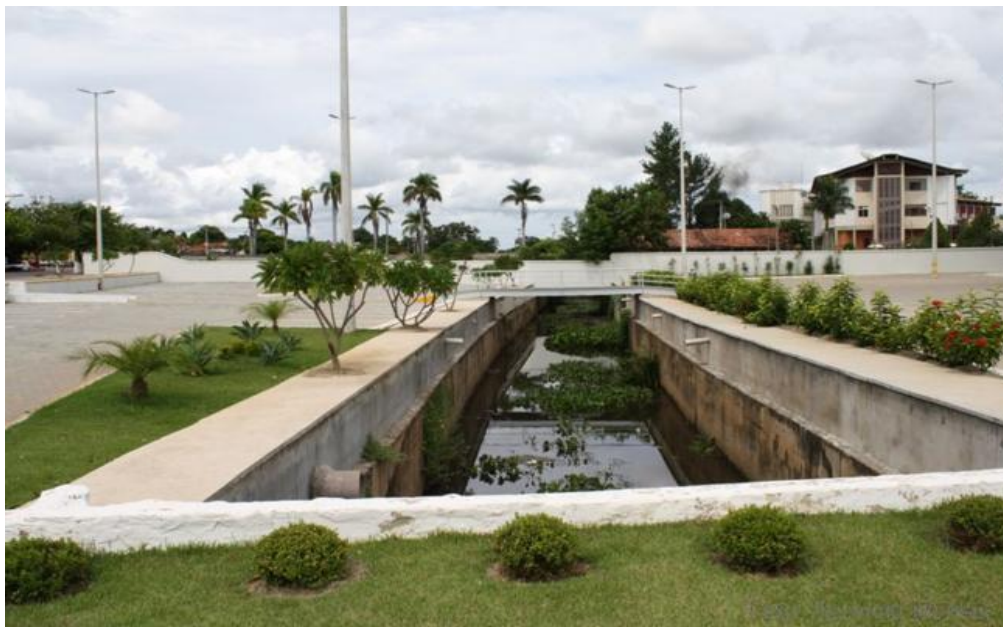
Figura 11 – Córrego Entre Rios em sua passagem frente ao Centro de Convenções da cidade.

Como podem ver aqui existe um controle da limpeza interna do mesmo, inclusive com a construção de um canal em alvenaria para um melhor aspecto do mesmo e contenção das margens.
